**Etat des lieux de la
qualité
hydromorphologique
des cours d'eau du
bassin versant du Loc'h
ar Stang : le Stang, le
St Vio et le Gorre**

Année 2015

Syndicat mixte du SAGE ouest
Cornouaille

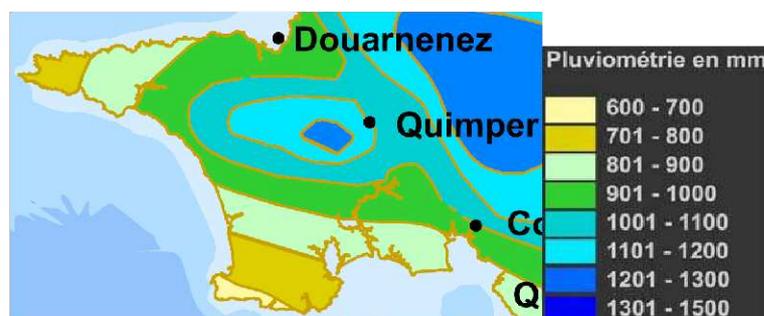
Par rapport à la région, la baie d'Audierne est relativement peu arrosée, spécifiquement dans sa partie méridionale. La côte est relativement plate, aucun obstacle ne vient perturber les flux d'ouest chargés de pluie. Ce sont entre 700 et 800 mm de pluie qui tombe annuellement le bassin versant. Les relevés effectués sur le site sont plus proche des 650mm annuels.

Isohyètes (ligne équipotentielle de précipitations) inter-annuelles (1961-1990)

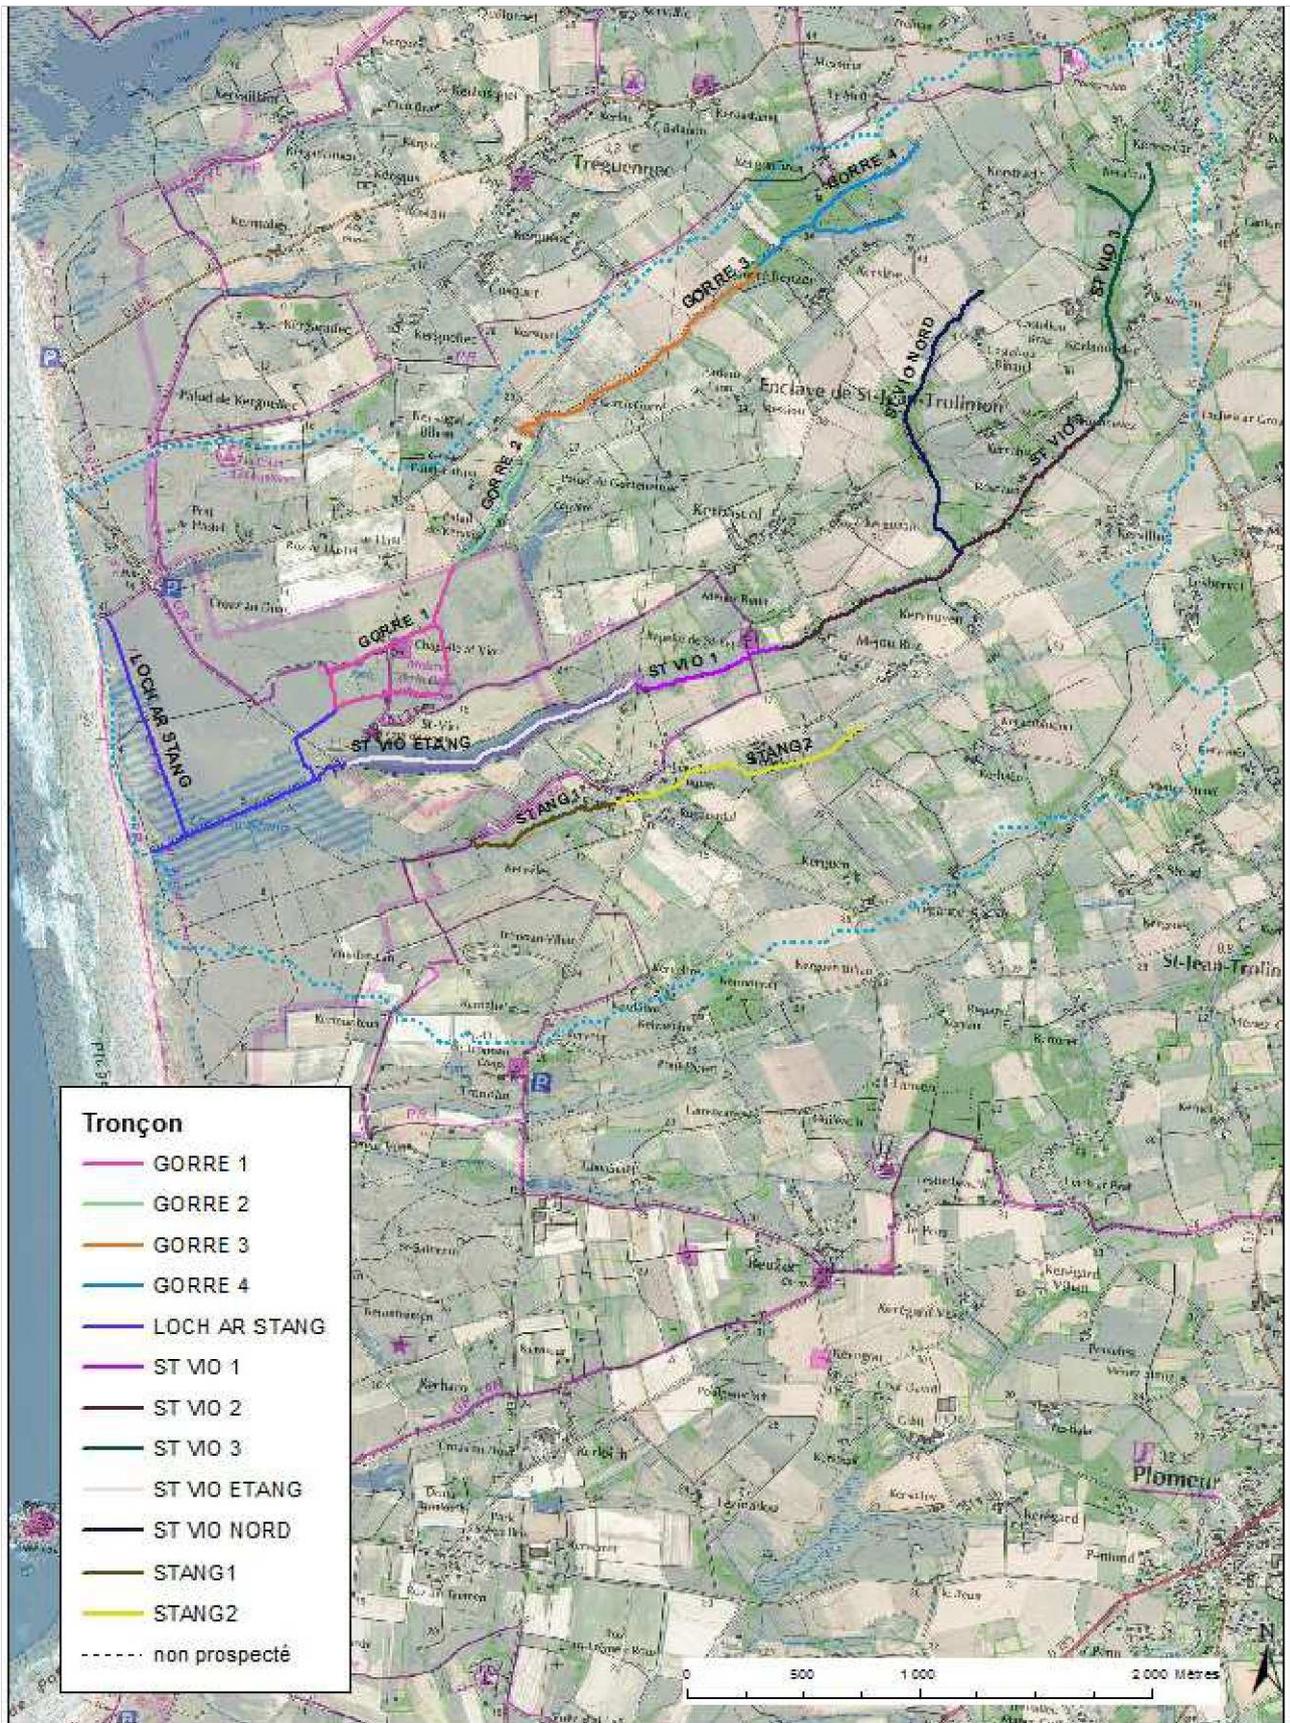
Découpage en secteur homogènes

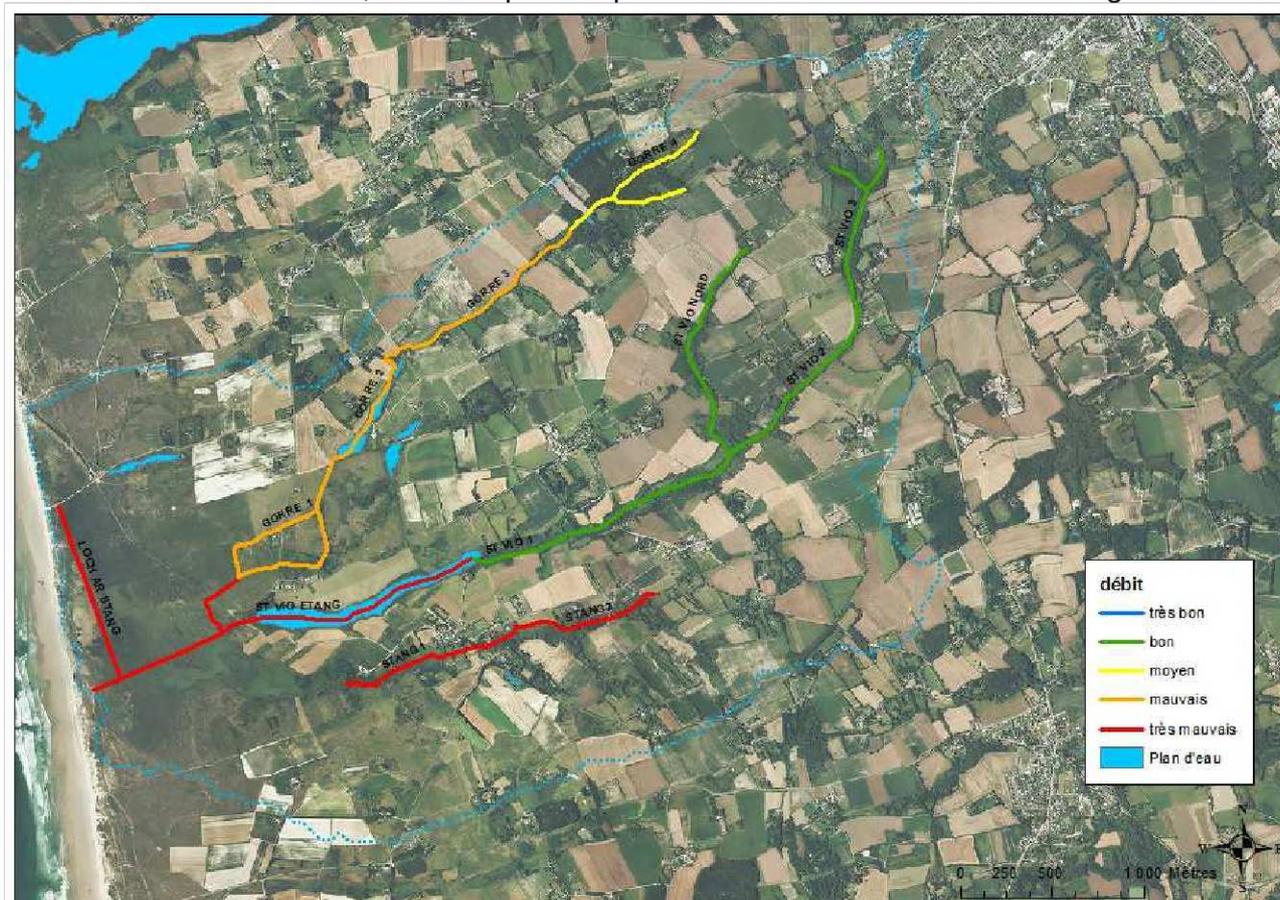
Les cours d'eau du bassin versant du Loc'h ar Stang sont très inégaux sur ce paramètre : la qualité globale de ce compartiment varie de très mauvaise, pour le Stang et la partie marais du bassin versant, à bonne pour la partie du St Vio en amont de l'étang.

Evaluation REH du compartiment débit

Les cours d'eau réagissent très vite aux précipitations, l'eau monte rapidement et redescend tout aussi vite. Les crues sont intenses et de courte durée. Les étiages sont particulièrement marqués avec des assecs importants sur les secteurs dont l'appréciation est mauvaise à très mauvaise.

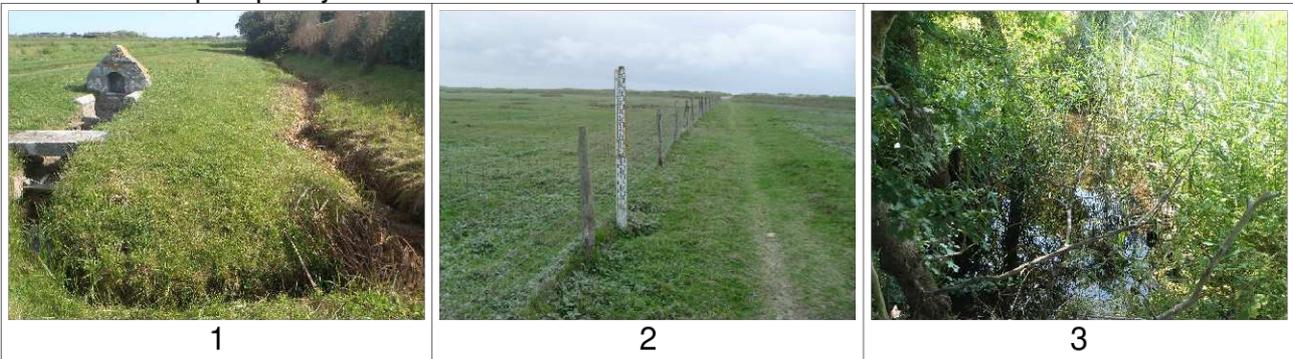
Eléments influençant le débit : 1. Fontaine de St Vio soutient l'étiage à l'aval, pas d'écoulement en amont, 2 . marais du Loc'h ar Stang en été, 3 écoulement diffus du Stang au contact du marais.

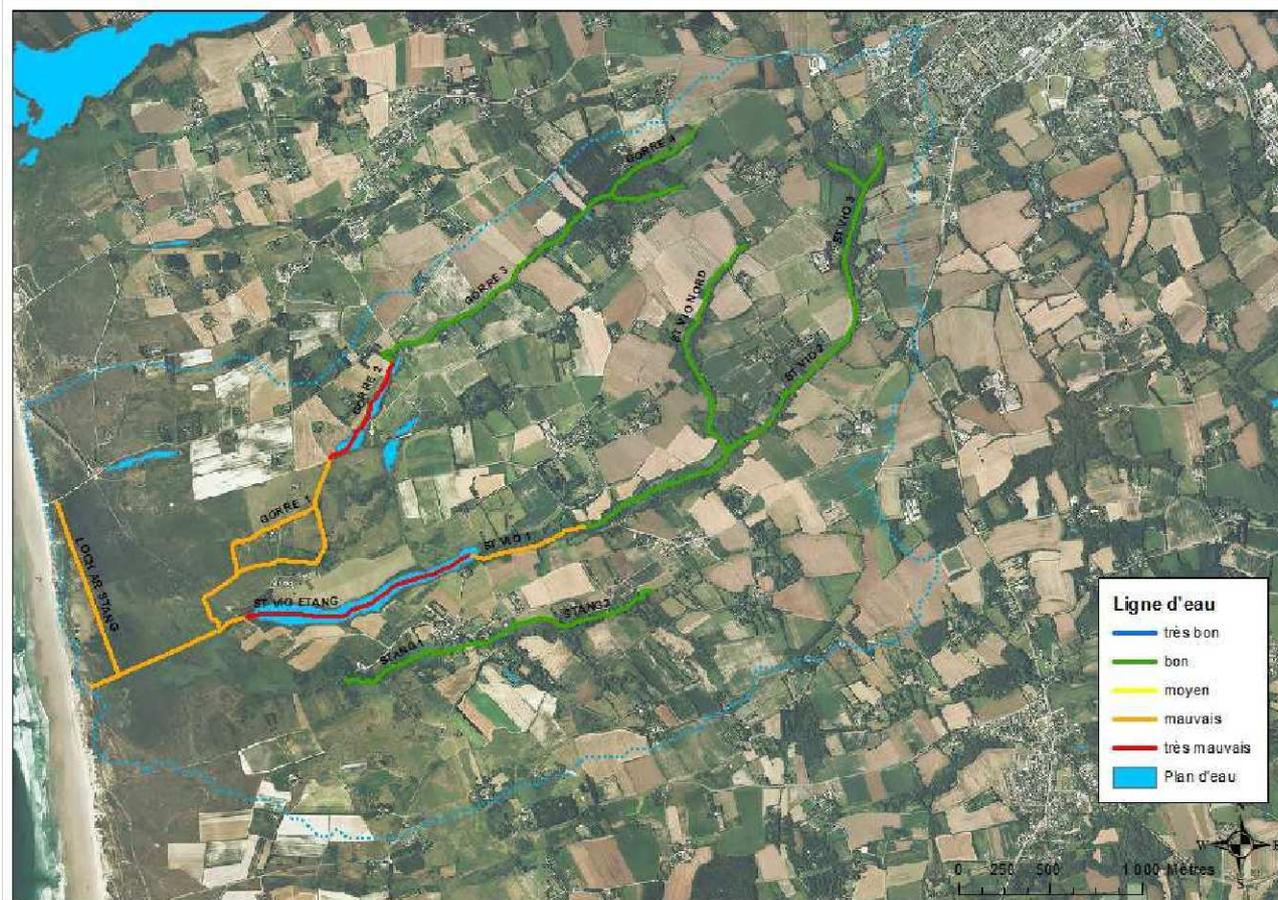
L'évaluation de ce compartiment est de bonne à très mauvaise.

Evaluation REH de la ligne d'eau

Les étangs présents sur le cours des cours d'eau du bassin versant du Loc'h ar Stang impactent fortement ce compartiment. L'étang de St Vio a un impact non négligeable sur la partie du St Vio située à l'amont direct de la retenue, c'est la raison de son appréciation mauvaise. Sur ces parties les altérations constatées concerne l'élévation de la ligne d'eau et homogénéisation des écoulements.

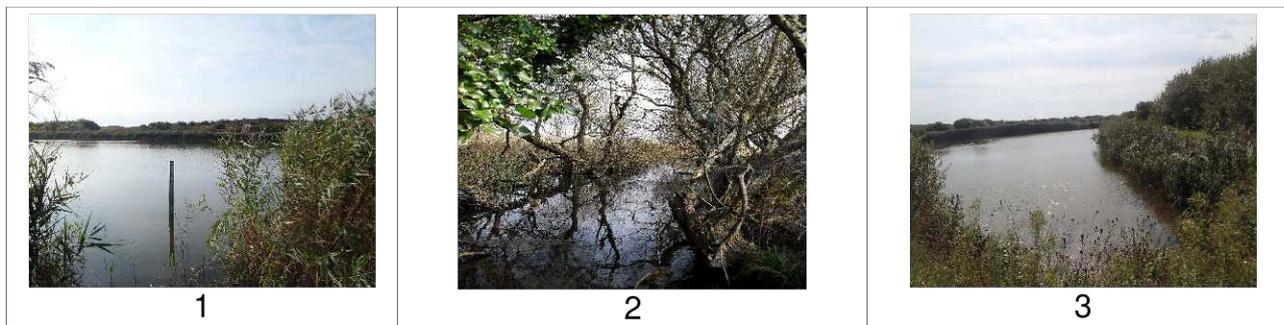
Principales perturbations de la ligne d'eau

1: Etang de St Vio; 2 : St Vio 1 en amont de la retenue; 3 : Plan d'eau sur le Gorre

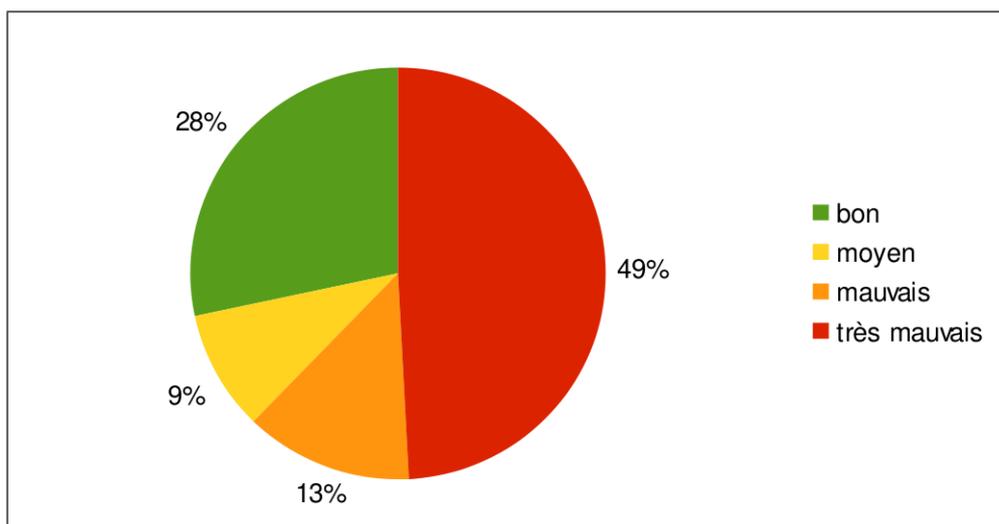
Répartition des appréciations du compartiment lit mineur

L'appréciation de ce compartiment révèle un état général plutôt mauvais à très mauvais présentant un lit mineur très altéré pour 62% du linéaire de cours d'eau.

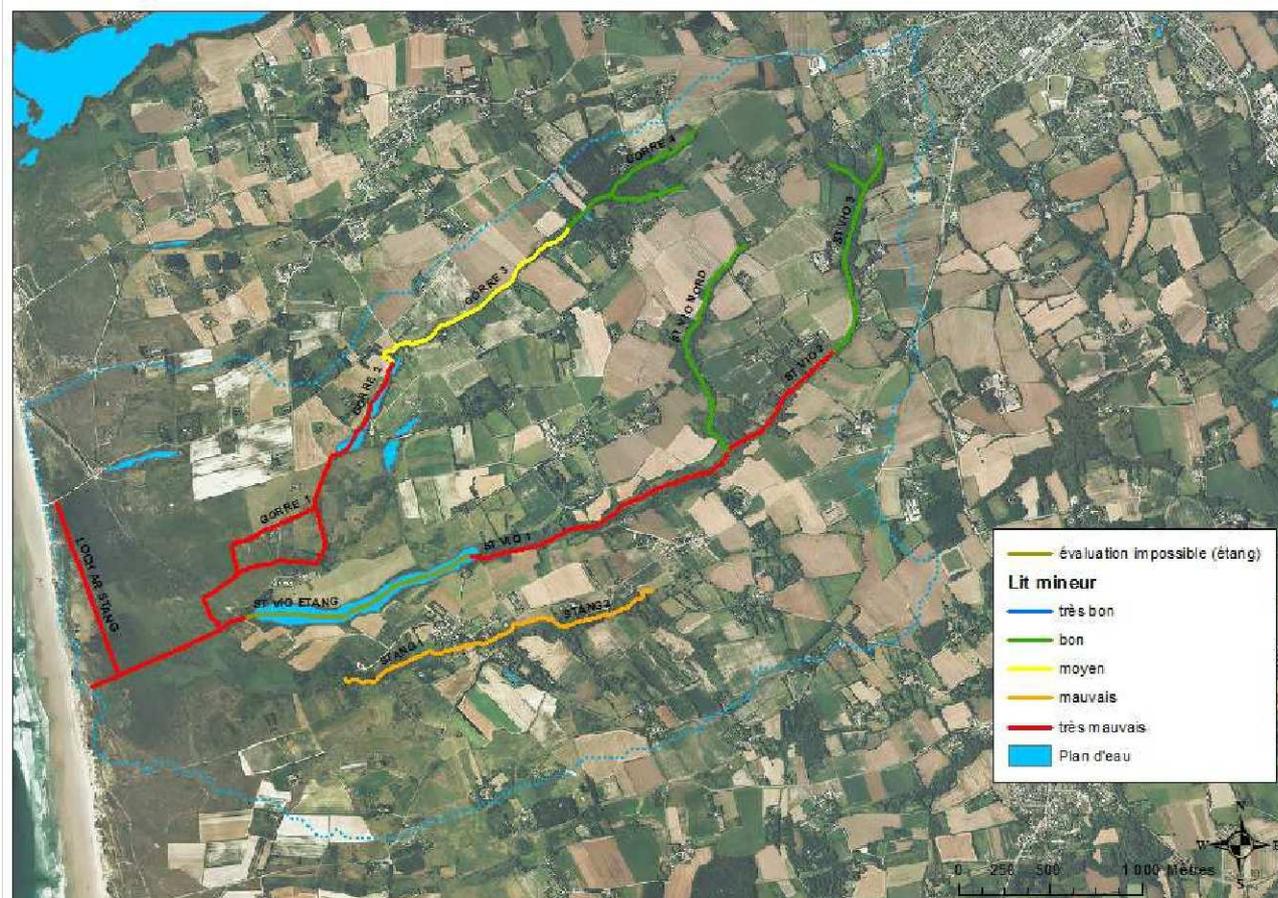
Les parties amonts du Gorre et du St Vio sont en relativement bon état, le lit mineur correspond au module de la rivière : présence de méandres, une bonne diversité et alternance des faciès d'écoulement, une granulométrie variée. La rivière évolue au fil des ans, elle dispose de suffisamment d'énergie et de sédiment pour être son propre architecte.

Evaluation REH du lit mineur

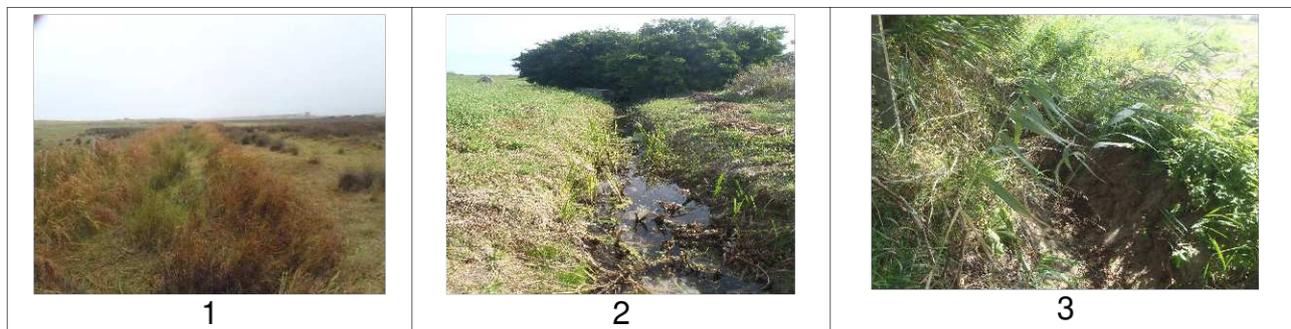
Une partie du Gorre a été déplacée pour être canalisée soit en rive droite des plans d'eau, soit en limite de propriété en aval de ces derniers. Le nouveau lit est généralement rectiligne et la largeur ne correspond pas au module de ce cours d'eau. Lors des épisodes très pluvieux, l'eau retrouve son ancien lit. Ce phénomène est particulièrement observable dans la prairie pâturée située au dessus de la chapelle de St Vio.

Modifications de profil en long et en travers réalisées sur le lit mineur: 1 :canal principal du Loc'h ar Stang (situation automne) ; 2 : Le Gorre à son débouché dans le marais ; 3 : déplacement du lit mineur du Gorre en rive droite des plans d'eau.

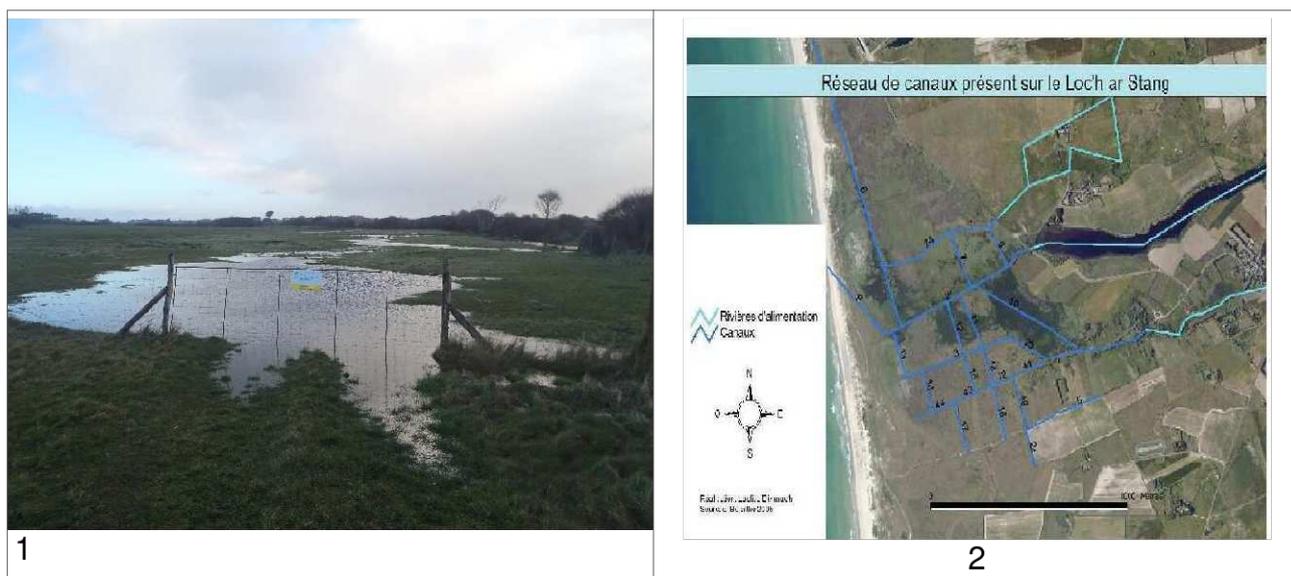
Déplacement et création de canaux :1 Le Gorre retrouve son lit ; 2 : réseau de canaux recensés dans le Loc'h ar Stang (stage Divanac'h, 2009).

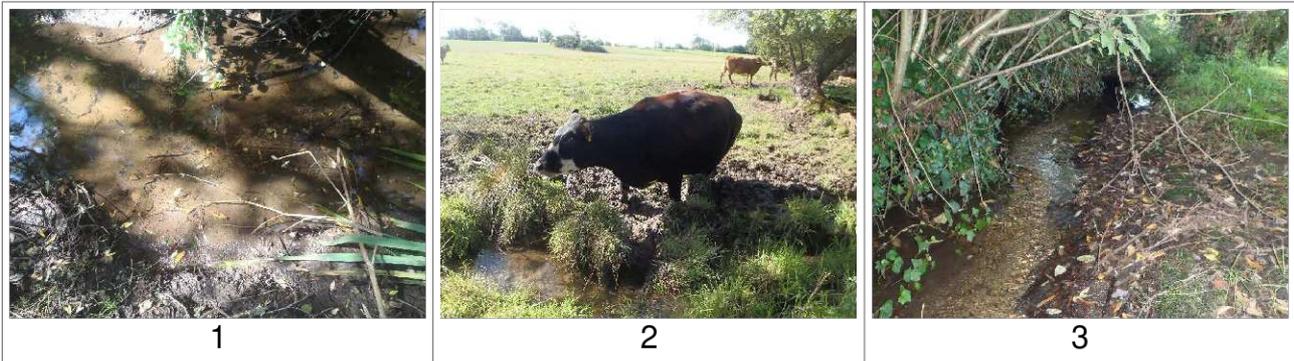
Le colmatage présent surtout sur le St Vio est consécutif à la fois d'un encombrement important du cours d'eau par la végétation et surtout des dépôts importants de sédiments

liés à la destruction de berge résultant d'un abreuvement non maîtrisé sur environ 200 m, au lieu dit Kervilloc. Le lit mineur retrouve une granulométrie et des écoulements diversifiés en amont des abreuvements. Le cours d'eau a donc les capacités hydrauliques suffisante pour effectuer une chasse naturelle des sédiments. Cela démontre que l'apport de particule fine est supérieure aux capacités de chasse du cours d'eau à l'aval de la prairie problématique. L'aménagement de l'abreuvement devrait avoir un impact très positif sur ce phénomène.

Colmatage et abreuvement à Kervilloc : 1. Colmatage très important du lit mineur en aval ; 2:destruction des berges par piétinement (longueur impacté 200m) ; 3 : habitats diversifiés à l'amont direct.

Au niveau du St Vio, l'amélioration des conditions d'accueil pour a vie piscicole passe par une amélioration de la continuité au niveau de la buse mal calée ainsi qu'une action sur le colmatage. Au vu des usages l'effacement de l'ouvrage peut être envisager, un système permettant de traverser le cours d'eau est cependant à conserver. Effectivement la vie piscicole est « coincée » par cet obstacle en amont et par les assecs en aval. Des solutions d'abreuvement compatible avec le fonctionnement du cours d'eau pourront être proposés. C'est la principale source de colmatage de ce cours d'eau. Ces actions conjuguées devraient permettre, sous réserve d'une puissance hydraulique suffisante, au cours d'eau d'effectuer une chasse sédimentaire dans un premiers temps, puis de diversifier les habitats présents ensuite.

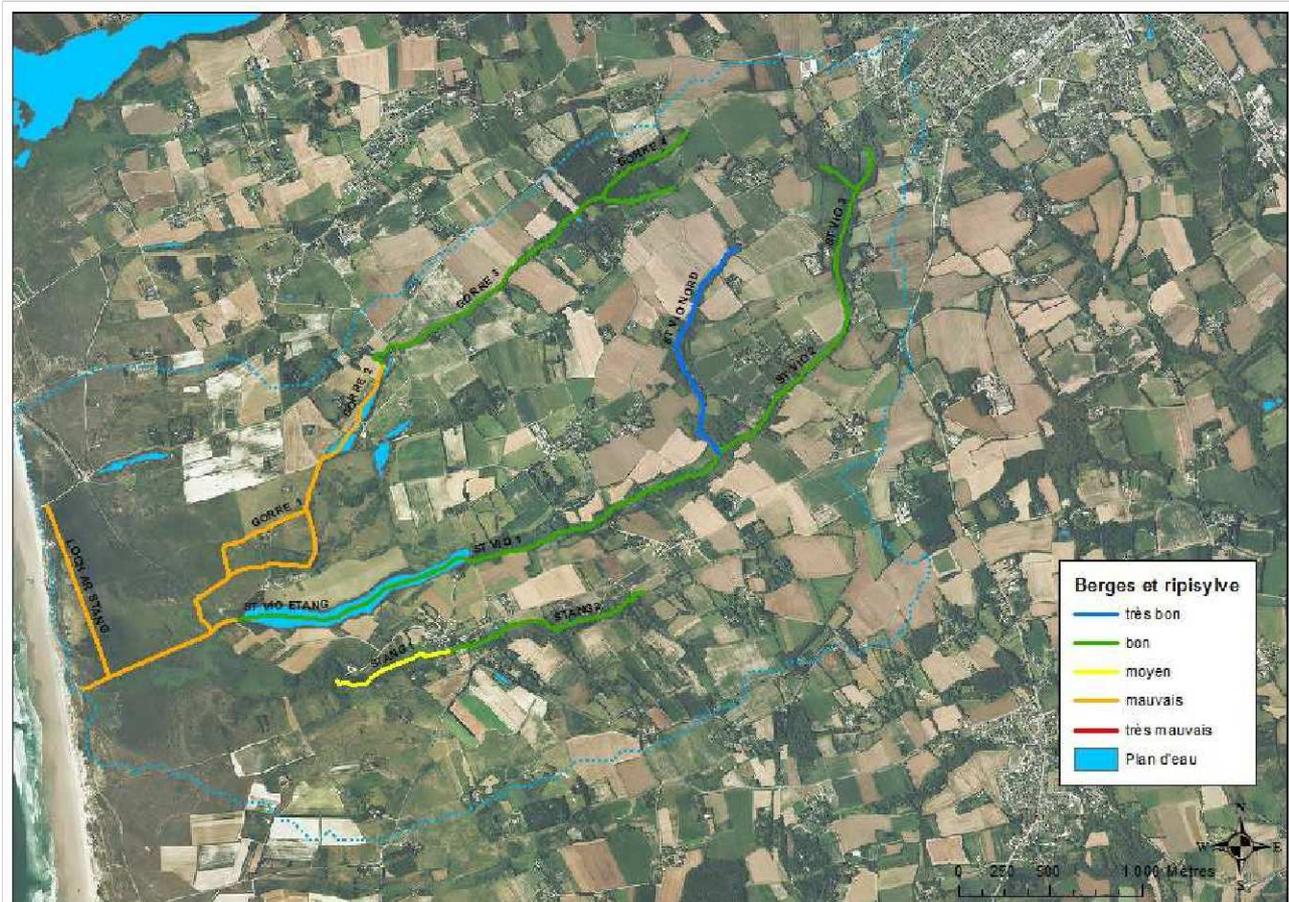
L'évaluation de ce compartiment est globalement bonne pour l'ensemble des cours d'eau du bassin versant. Les secteurs dégradés correspondent aux parties avales des cours d'eau.

Evaluation REH du compartiment berges et ripisylves

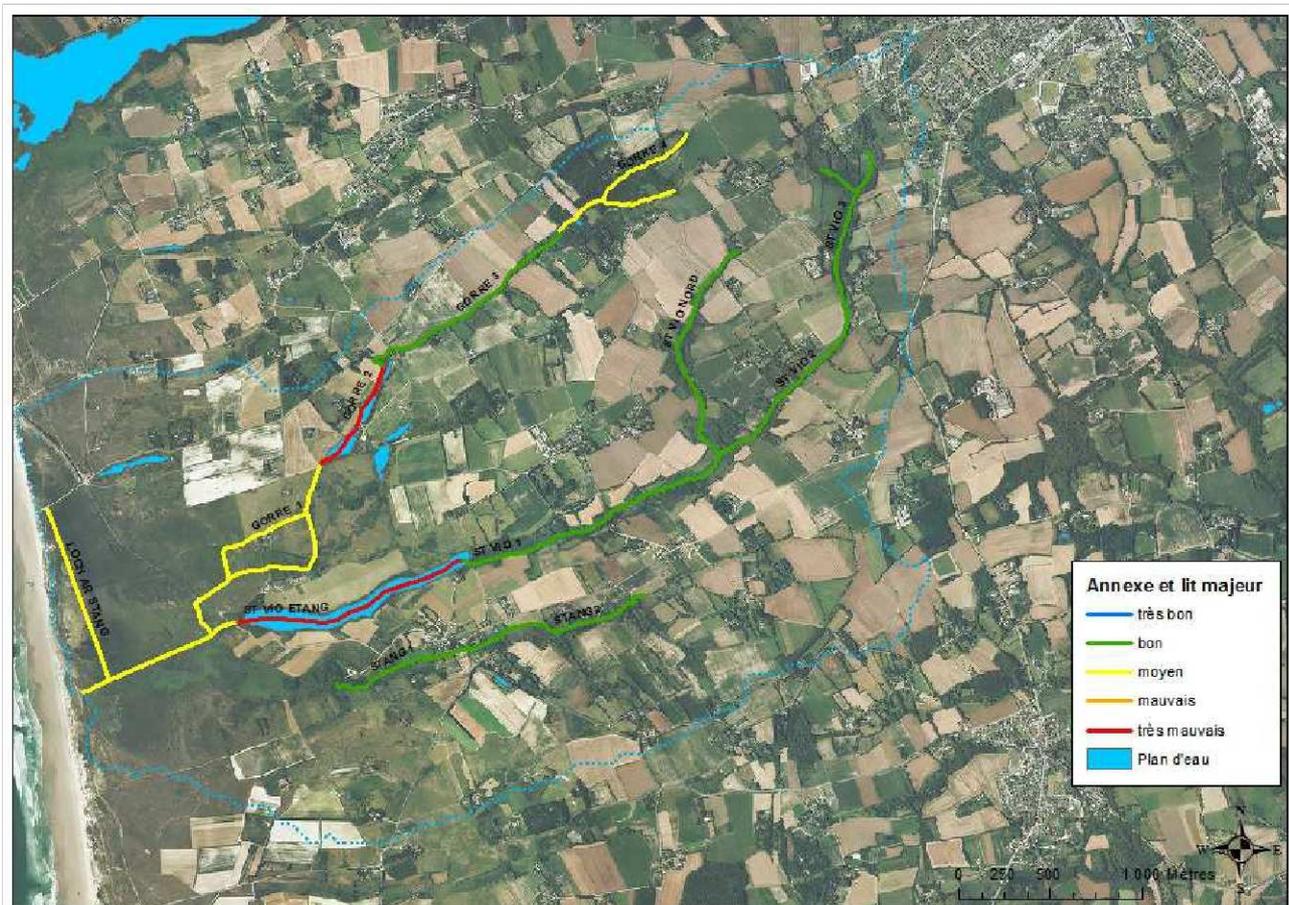
L'influence des habitations au niveau du village du Stang est limité en termes de linéaire. L'impact constaté de l'urbanisation se traduit par la mise en jardin des zones humides limitrophes.

Evaluation REH du compartiment lit majeur et annexes hydrauliques

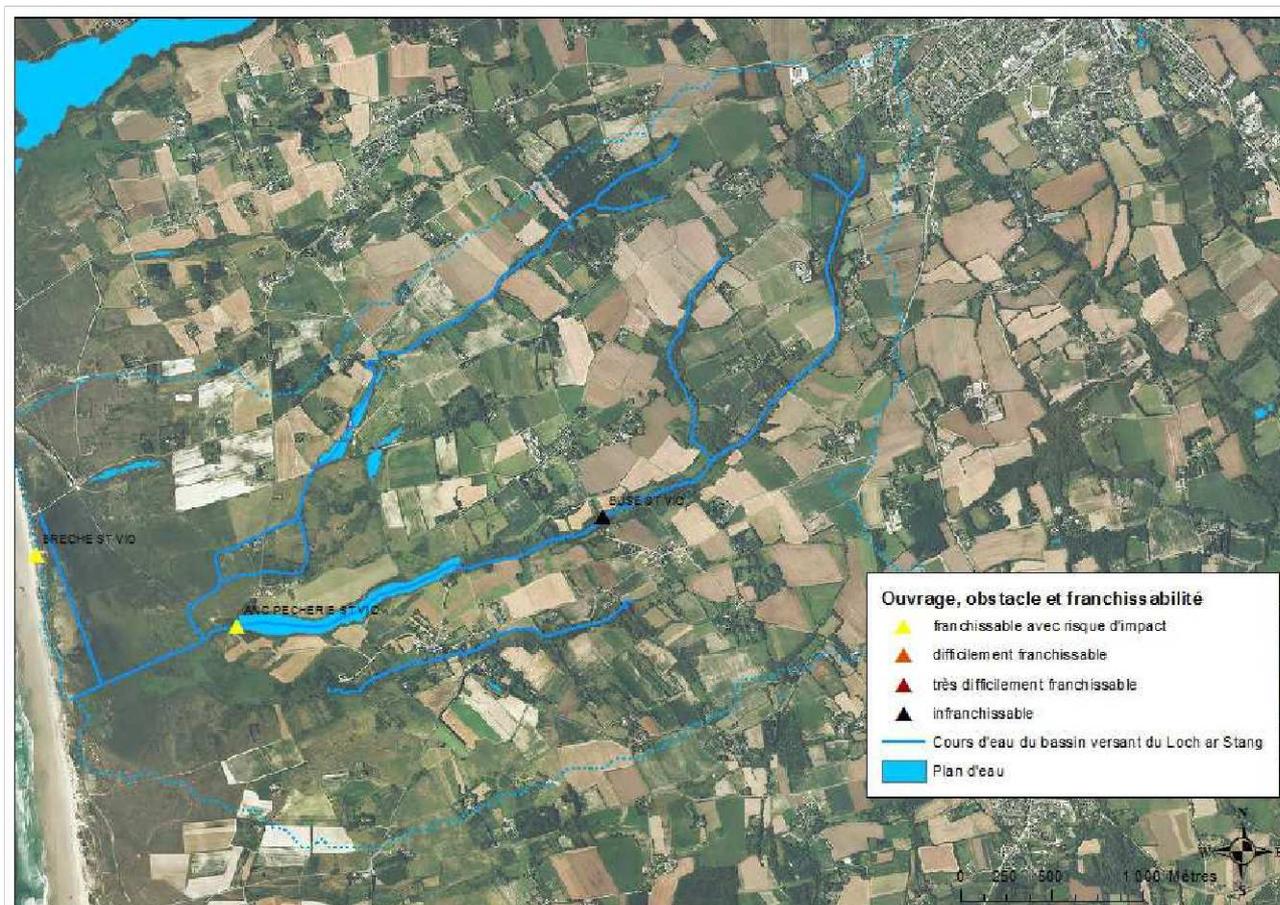
Les conditions de franchissement de l'ancienne pêcherie située à l'aval de l'étang dépendent elles aussi des niveaux d'eau : cet ouvrage est en ruine, il ne constitue pas en lui-même un obstacle à la circulation piscicole, aucun problème de circulation lorsqu'il y a de l'eau. Par contre lorsque la sortie d'eau diminue et ne parvient plus à alimenter le marais, il constitue la limite aval de colonisation. Ses effets se font, avec la présence des buses sous la route, ressentir comme blocage des sédiments.

La présence d'une chute en sortie des buses constitue la limite amont des possibilités de colonisation. Leur configuration ne permet aucune montaison en dehors de conditions exceptionnelles.

Les obstacles présents sur le bassin versant du Loch ar Stang

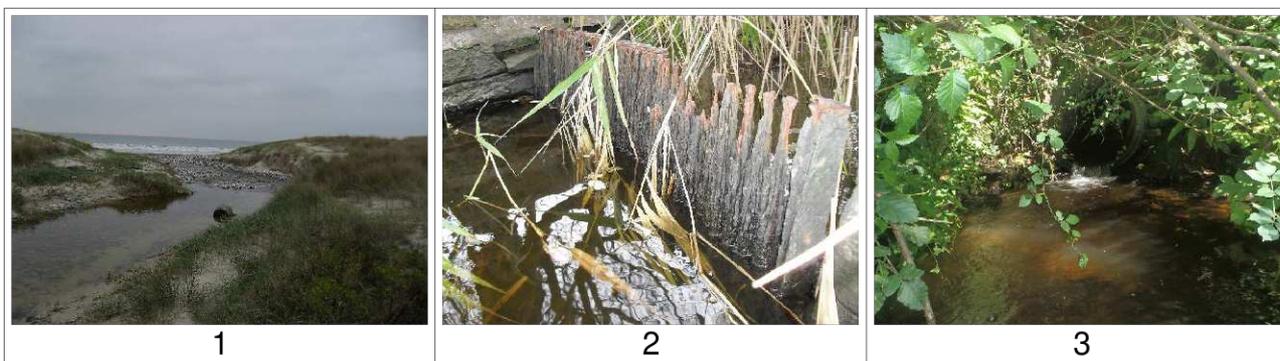
L'ouverture naturelle de la brèche conditionne l'ensemble de la circulation piscicole. Elle est généralement efficace lorsque les marais du Loc'h ar Stang sont ennoyés. Selon la date de sa mise en place elle peut avoir un impact non négligeable sur les dévalaisons d'anguilles argentées lors des crues automnales. D'une manière équivalente, mais plutôt sur la période février/ juillet, elle peut limiter fortement le recrutement pour les civelles.

Obstacles sur le St Vio: 1 :brèche active ; 2 :ancienne pêcherie de St Vio, ouvrage en mauvais état, non problématique ; 3:buse mal calé, chute et lame d'eau insuffisante malgré la présence d'un pré-seuil.

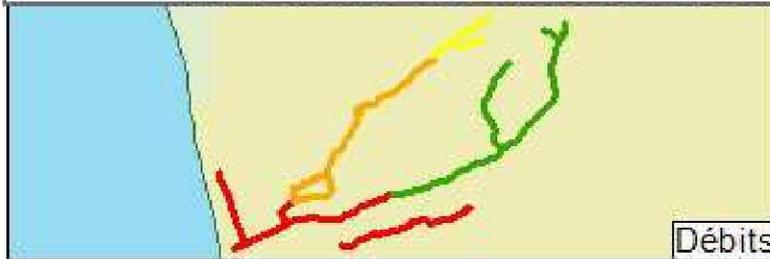
Réseau d'évaluation des habitats des cours d'eau du bassin versant du Loc'h ar Stang

Le diagnostic a été réalisé durant les mois de juillet et d'août 2015. L'ensemble du cours d'eau a été prospecté. Le réseau hydrographique a été découpé en 12 tronçons homogènes.

Débits : L'expertise des altérations hydrologiques s'effectuent au travers des paramètres anthropiques venant à modifier le régime hydrologique du cours d'eau à l'échelle du bassin versant. Les tronçons en mauvais et très mauvais état subissent des assècs estivaux.

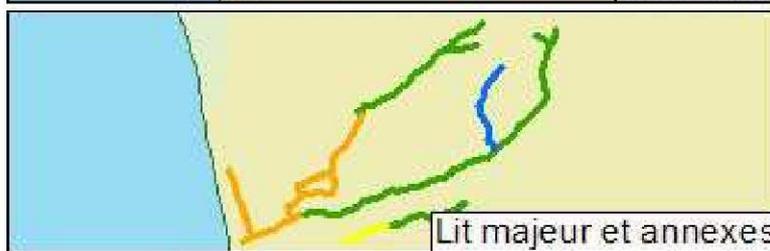
Lit mineur : La diversité des écoulements et de la granulométrie ainsi que les modifications de profil ont été évaluées. La partie aval des cours d'eau du bassin versant ont été fortement modifiés : déplacement, modification des profils en long et en travers. Un colmatage excessif, surtout lié à un abreuvement direct sur la partie centrale du St Vio.
